Investigations sur un bus brûlé

Aide à la recherche de la cause

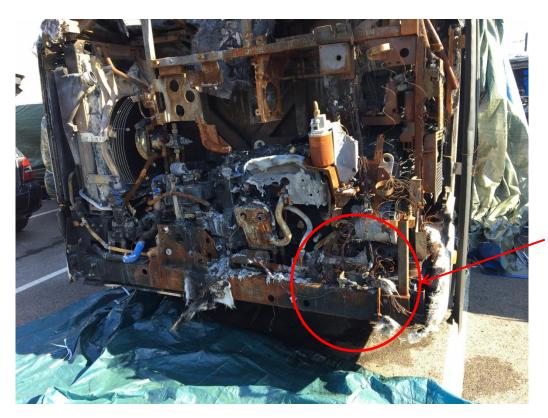
Le calculateur du moteur se trouve dans cette zone brûlée

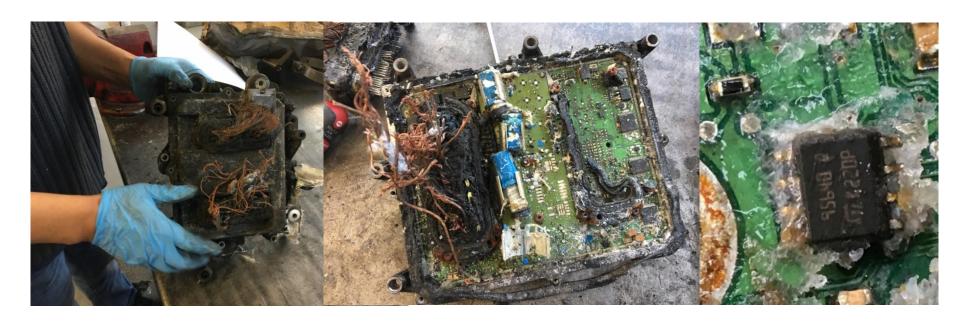
Démontage du boîtier et recherches des puces mémoires

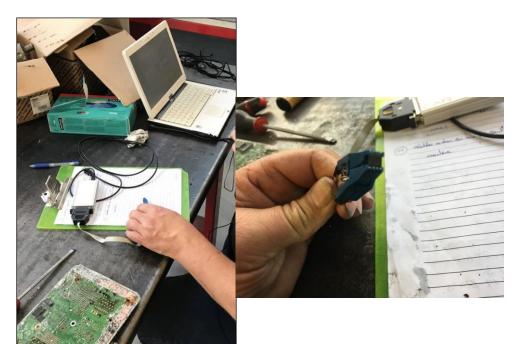
L'intégrité des données contenues dans la puce est vérifiée.

Le fichier hexadécimal est récupéré.

Les données sont exploitables.

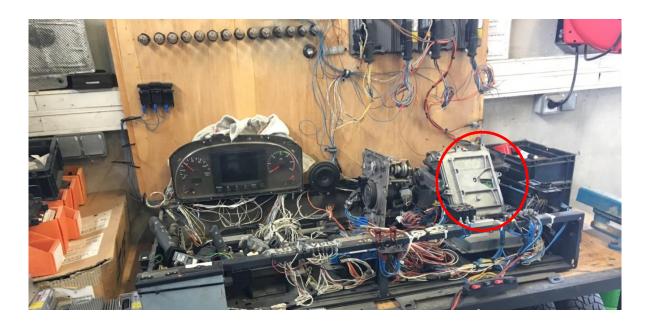
La plaque des circuits imprimés est fortement collée. Le démontage risquant d'être destructeur, il a été fait une ouverture dans le carter pour souder la puce récupérée sur le bus incendié.

Le calculateur du moteur peut être ainsi testé sur un banc ou par le montage sur un bus similaire pour l'extraction des données.
